CULTURE	Soya	ÉQUIPEMENT	Sarclueur léger en dernier passage	TYPE DE SOL	Argile
---------	------	------------	------------------------------------	-------------	--------

MISE EN CONTEXTE

- Ce bulletin est publié dans le cadre du projet « Démonstration de techniques alternatives visant la diminution de l'usage des herbicides dans les grandes cultures » financé par le programme Prime-Vert.
- Les exemples sont pris sur des fermes en grandes cultures.
- * À noter que cette publication ne constitue aucunement une recommandation agronomique.

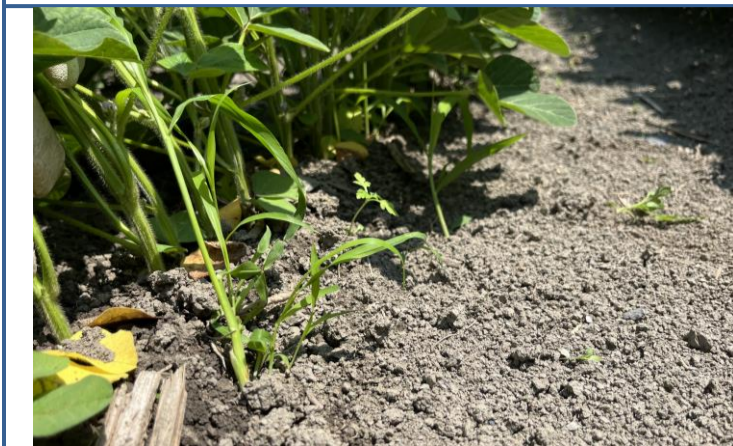
La hauteur du soya est approximativement 12 po, la floraison a débuté et sa canopée commence à couvrir les entre-rangs. Des petites mauvaises herbes au stade deux à quatre feuilles ont germé depuis la dernière intervention de sarclage et des mauvaises herbes à des stades plus avancés qui n'ont pas été contrôlés précédemment sont situées près du rang. Il s'agit de la dernière intervention de sarclage mécanique avant que les rangs ne se ferment complètement.

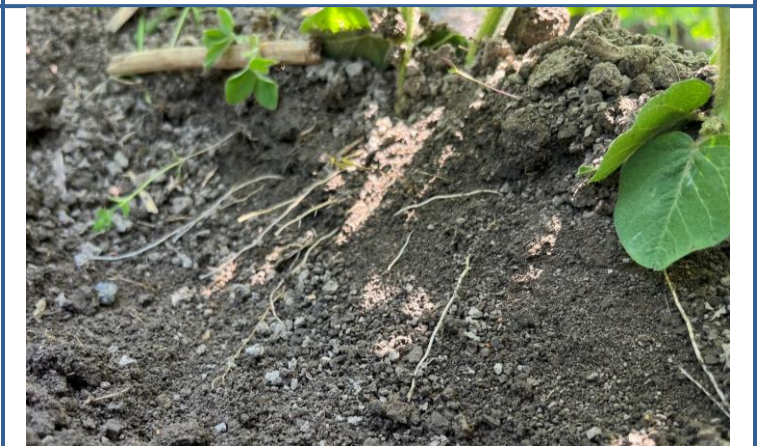
À la suite des précipitations importantes de la dernière semaine, le soya a développé un enracinement superficiel. Dans certaines régions, l'excès d'eau a nui aux racines en profondeur. Il est important d'observer l'état des racines avant de planifier l'intervention à réaliser. Dans certains cas, un renchaussage sera privilégié à un sarclage près des plants.

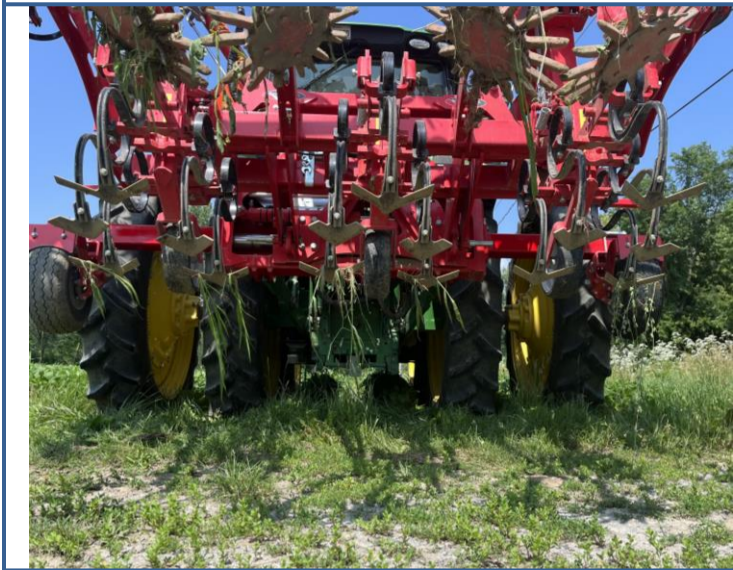
À ce stade du soya, plusieurs équipements pourraient être sélectionnés, mais un sarclueur léger ou mi-lourd muni de doigts sarcleurs offre les résultats les plus satisfaisants. Les doigts sarcleurs permettent d'extirper les mauvaises herbes situées près du rang de soya. Les pattes viennent détruire les mauvaises herbes dans les entre-rangs.

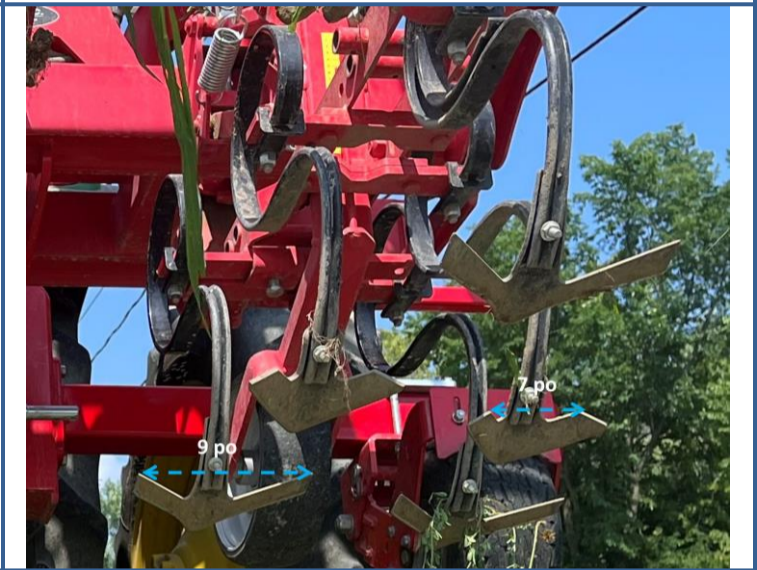
Les deux pointes avant et la pointe arrière du sarclueur ont été changées pour des pointes de 9 po de large, alors que les deux pointes centrales ont 7 po de large. Les pointes de 9 po sont situées près des rangs et ont l'avantage de pouvoir travailler très près de celui-ci sans accrocher le soya, surtout lorsqu'il est à un stade plus avancé.

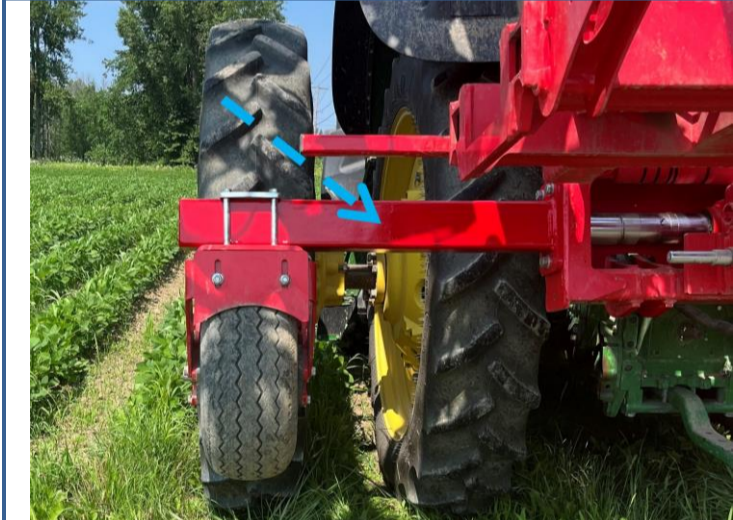
L'entreprise a apporté une modification à la roue de support de l'attelage coulissant (*sideshift*) : la version originale de celle-ci n'était pas centrée dans l'entre-rang. Il s'agit d'une adaptation qui permet d'éviter la compaction du sol près du rang et permet de faciliter le passage des pattes du sarclueur.

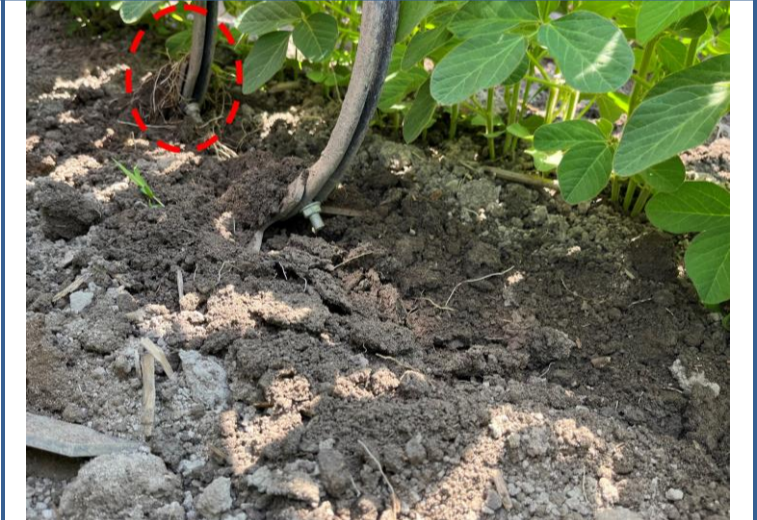
L'ajustement de la profondeur et de l'écartement des pattes du sarclueur avec les plants de soya doit être réalisé afin d'éviter que celles-ci arrachent des racines de soya. La profondeur de travail des pattes a été ajustée à environ 1 po. Le troisième point a été légèrement allongé pour que le travail des pattes près des rangs soit plus superficiel par rapport aux autres pattes. La distance des pointes était de 5 po par rapport au rang de soya.

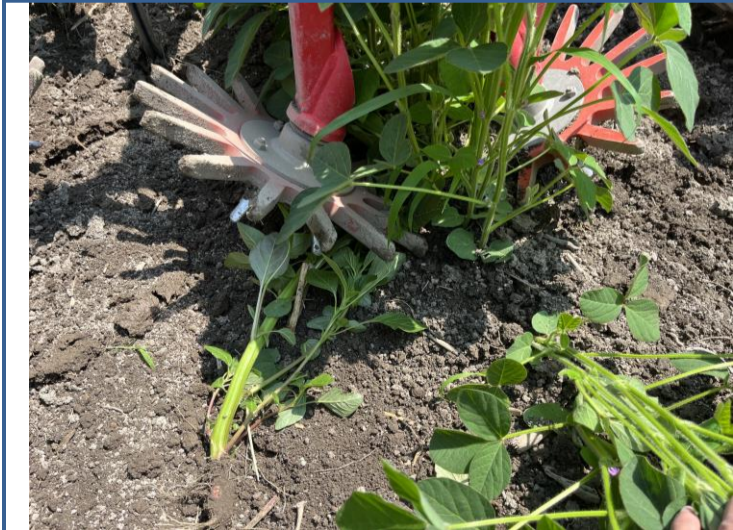
Les doigts sarcleurs ont été ajustés pour qu'ils se croisent sur environ 1 po sur le rang de soya. Cela permet aux doigts d'entraînement en métal d'extirper des grosses mauvaises herbes.

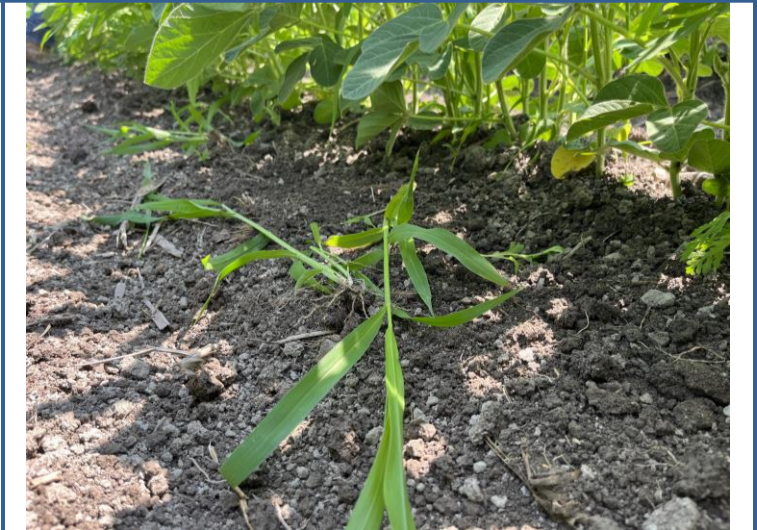
Le travail combiné des pattes et des doigts sarcleurs a permis un bon nettoyage des mauvaises herbes situées près des rangs et dans les entre-rangs. Les seules adventices restantes sont celles situées sur la ligne de semis du soya.
